## DOSSIER DE DIAGNOSTICS TECHNIQUES

En application de l'article 18 de l'ordonnance n°2005-655 du 8 juin 2005

Type de bien : **Mas**

**Date de mission**

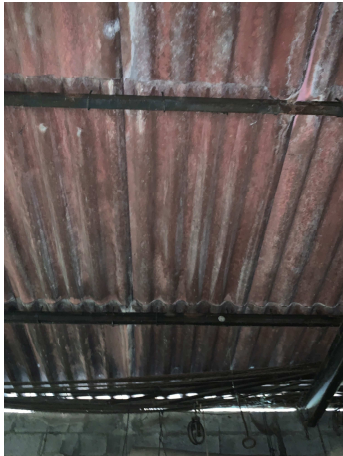
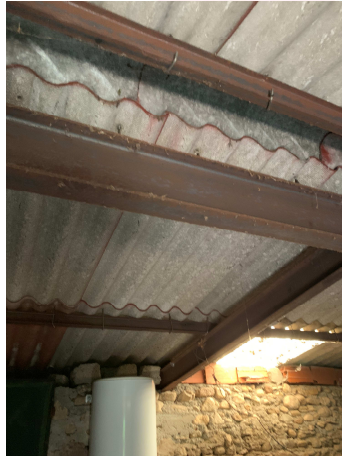
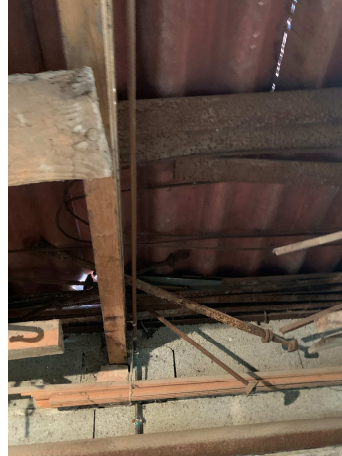
**a** R2 Plaques  
 EP Amiante

**a** R7 Plaques  
 EP Amiante

**a** R3 Plaques  
 EP Amiante
